Aktueller Stand: JNS „Extreme effects of thermal overloads in special cases of freight operations“

1. Hintergrund zur Eröffnung des JNS
2. Arbeitsweise im urgent procedure
3. Ergebnisse des urgent procedure
4. Aktueller Stand zum normal procedure

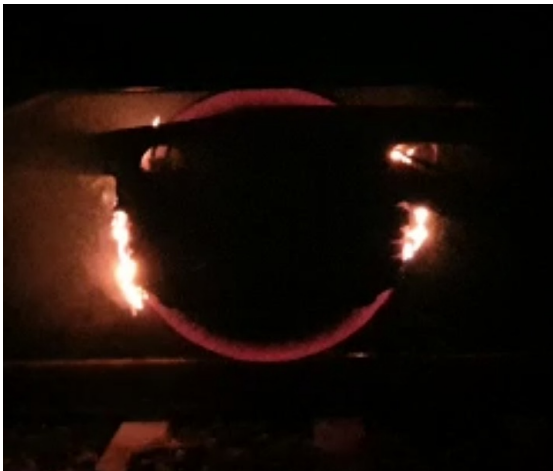
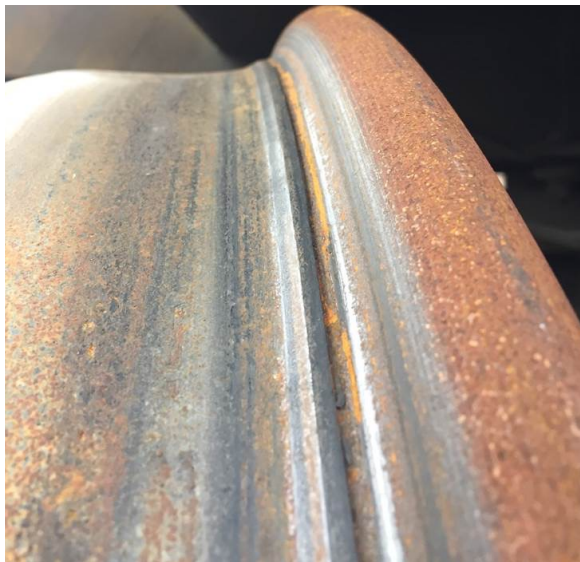
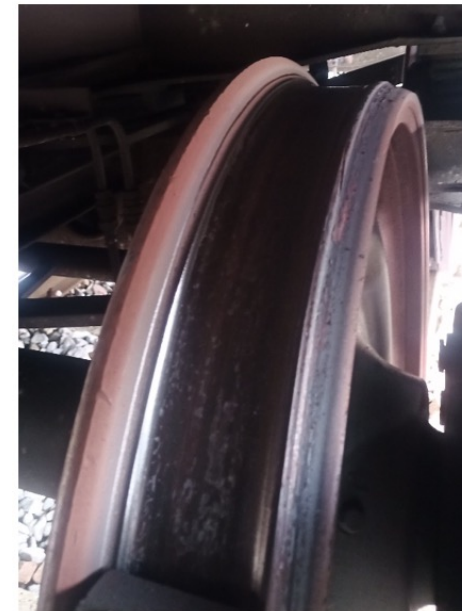
„normale“ feste Bremsen sind nicht ungewöhnlich und werden über den AVV behandelt – kein Sicherheitsrisiko  
2 potentielle Risiken wurden erkannt bei „außergewöhnlichen“ festen Bremse  
entflammte Sohlen  
ungewöhnliche Radlaufflächenveränderungen

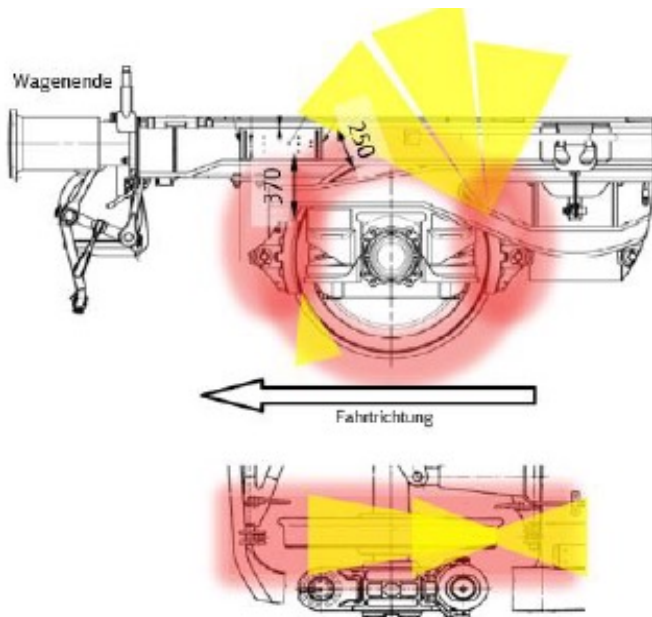
#### Zwei Wärmeeinflusszonen

- die erste entsteht durch die Bremsklötze durch Strahlungswärme und offene Flammen (gelb)
- die zweite durch die Erhitzung der Radlauffläche (rot)

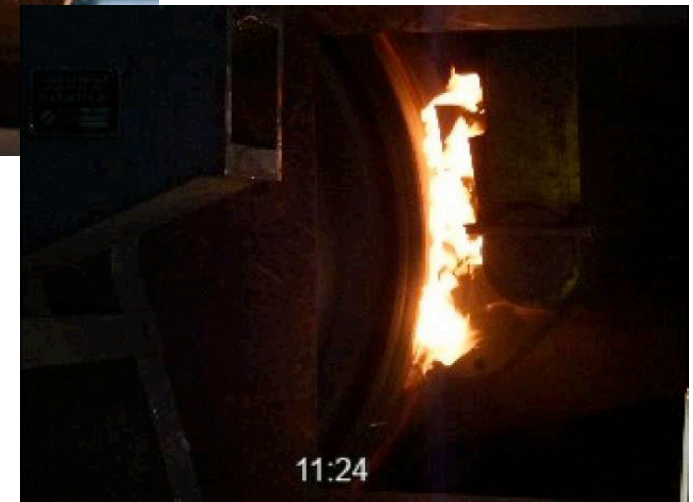
K-Sohle  
max. Flammen

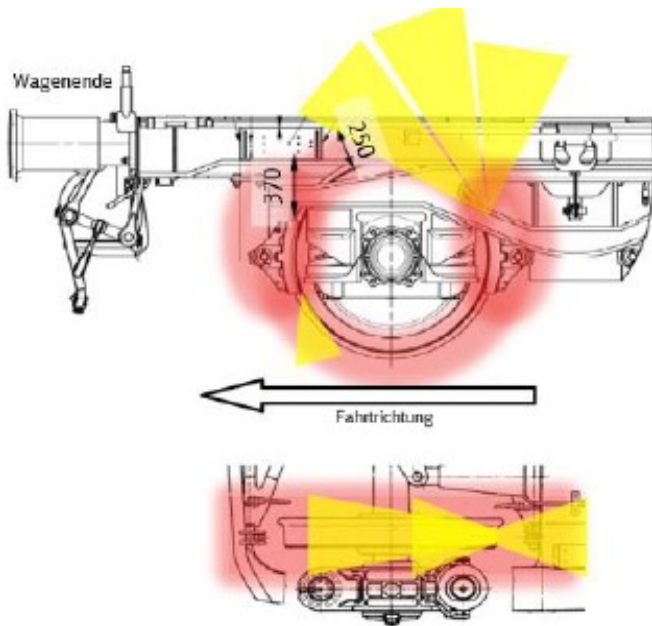
#### Zwei Wärmeeinflusszonen

- die erste entsteht durch die Bremsklötze durch Strahlungswärme und offene Flammen (gelb)
- die zweite durch die Erhitzung der *Radlauffläche* (rot)

- Die Wärmeeinflusszone des Bremsklotzes durch offene Flammen lag in ihrer größten Ausdehnung 370 mm über dem Bremsklotz. Im Randbereich dieser Zone wurden Temperaturen von max. 115 °C festgestellt.
- Im Stillstand, bei gelöster Bremse und inaktiver Belüftung, entwickelte sich eine Flamme mit einer Flammenhöhe des Bremsklotzes von ca. 20 cm über der Oberkante.
- Die max. Nachbrennzeit bei diesem Versuchsablauf betrug 327 s.
- Die Wärmeeinflusszone der Radkörper durch Strahlungswärme wurde abgeschätzt und betrifft einen Bereich von ca. 250 mm um den Radumfang, gemessen ab der Lauffläche.
- Eine Entzündung von brennbaren Materialien durch Strahlungswärme aus einer Entfernung von 250 mm von der Radlauffläche ist unwahrscheinlich.

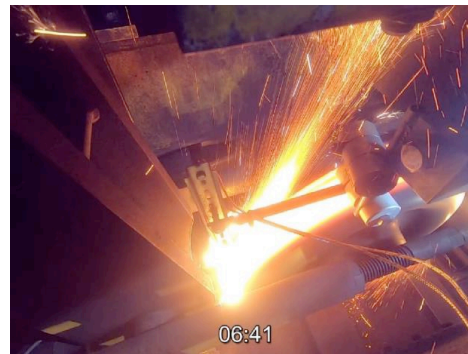
- Die Funkenbildung an der nachlaufenden Bremse in Fahrtrichtung stellt die Hauptquelle für Funken dar. Die erzeugten Funken können in einem Abstand von  $< 1$  m vom Punkt der Funkenbildung in direktem Kontakt mit dem Bremsklotz auftreten.
- Mögliche brennende Materialien können als Entzündungsauslöser wirken. Es wird geschätzt, dass zusätzlich die Zündwirkung der Funken erheblich abnimmt.

LL-Block

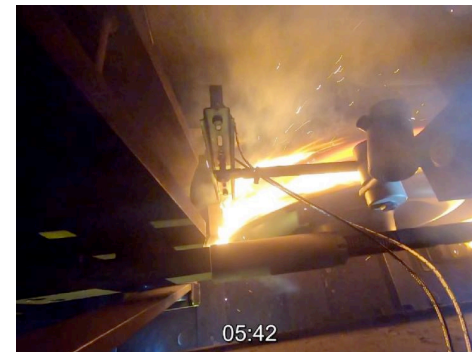
K-Block

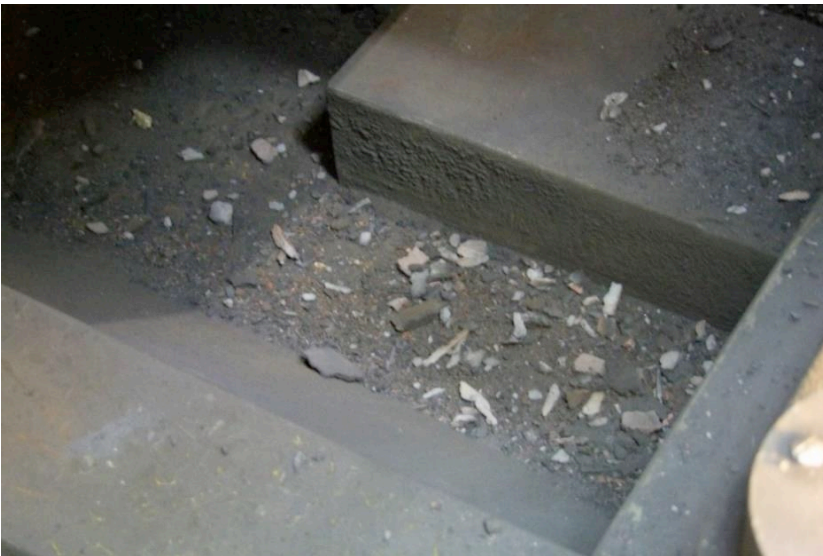
- Untersucht wurde das weitgehend flockige Material, das von den brennenden Bremsklötzen ausbricht. Die Fragmente der Klötze hatten ein Mengengerüst von maximal  $1 \text{ cm}^3$ . Die während des Versuchs entstandenen Bremssohlen-Fragmente wurden mit der Auffangschale unter dem Prüfstand aufgefangen.
- Eine Ausbreitung der Fragmente darüber hinaus wurde nicht erkannt. Die Auswurfweite ist daher auf die unmittelbare Umgebung des gebremsten Rades beschränkt.

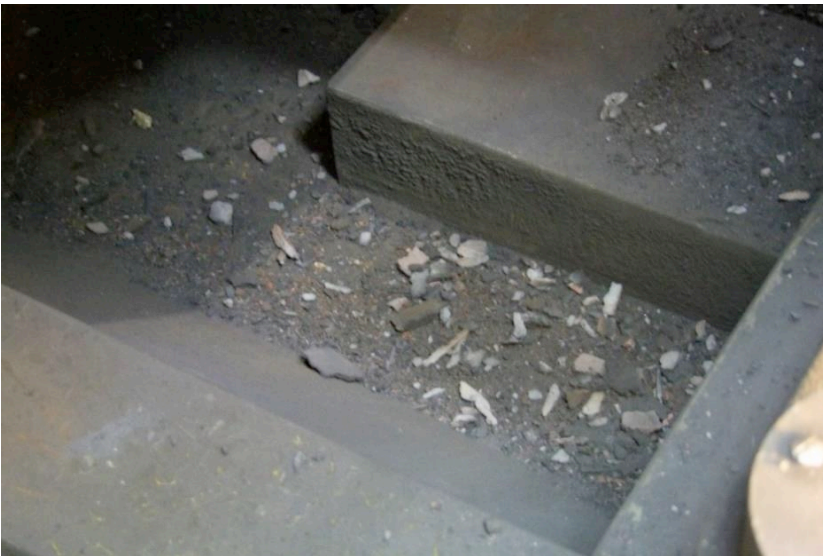
- Der Einfluss auf die Ladung ist stark abhängig von der jeweiligen Fahrzeugkonstruktion.
  - Eine Brandschutz-Schwere liegt hier vor, wenn am Fahrzeug oder an der Ladung Einbauräume vorhanden sind, die geeignete Räume für Materialansammlungen bieten.

- Das kurz aufglimmende, gebrochene Blockmaterial kann dann als Zündauslöser wirken.
  - Die Verwendung von flammhemmenden Materialien, die den Anforderungen des Brandschutzes für Güterwagen nach der Verordnung (EU) Nr. 321/2013 entsprechen, beschränkt wirksam die Ausbreitung des Feuers auf das Fahrzeug.

- 
- Infrastruktur: In durchgeführten Tests wurde eine sichere Entzündbarkeit der trockenen Grasbüschel in einem Temperaturbereich von über 600 °C beobachtet. Im Temperaturbereich zwischen 400 °C - 600 °C muss mit einer erhöhten Entzündungsschwere gerechnet werden. Es muss daher davon ausgegangen werden, dass das ausgebrochene Blockmaterial in an das Schotterbett angrenzende Bereiche gelangt und dort als Zündauslöser wirken kann. (Vergleich mit CI )

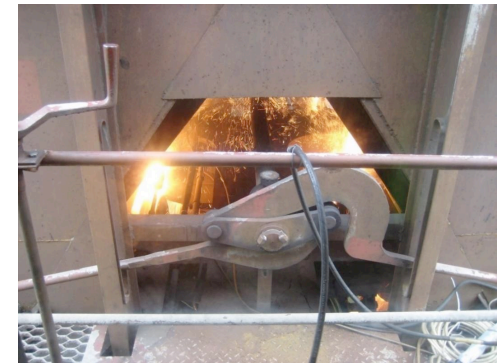
- Die Intensität der Funkenbildung und der Funkenausbreitung ist bei Verbundstoff-Bremsklötzen deutlich geringer als bei Gusseisen.
- Eine höhere Brandschwere außerhalb des Gleisbettes als bei Graugusssohlen wird nicht gesehen.

Graugusssohlen

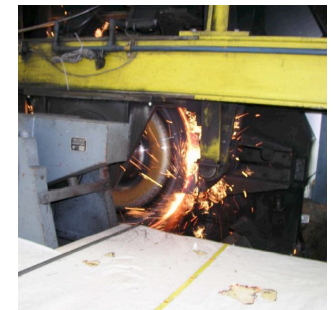
- Ausgebrochenes Klotzmaterial von Verbundstoff-Bremsklotzsohlen hat ein signifikantes Entzündungspotential für Böschungsbrände und Ladung.
- Vergleicht man jedoch die technologischen und physikalischen Eigenschaften von CBB- und CI-Material, so wird deutlich, dass die Wärmekapazität von Schmelzsicken aus Gusseisenmaterial weitaus höher ist als die des CBB-Materials.
- Durch den Unterschied in der Wärmekapazität ist das Entzündbarkeitspotenzial von ausgebrochenen CBB geringer als das von Perlen aus geschmolzenen Gusseisenblöcken.

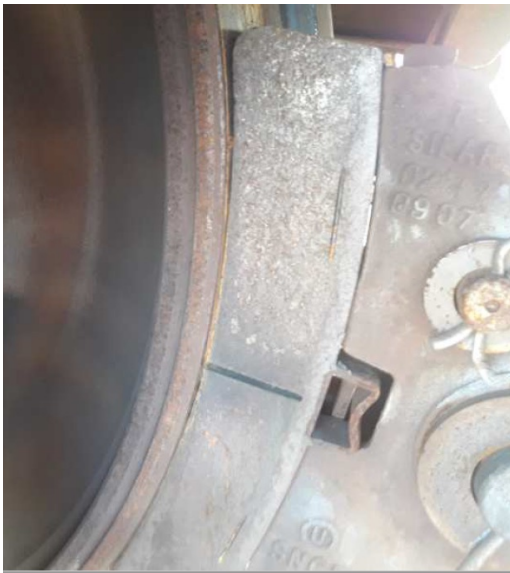
Sohlen unter normalen  
bedingungen

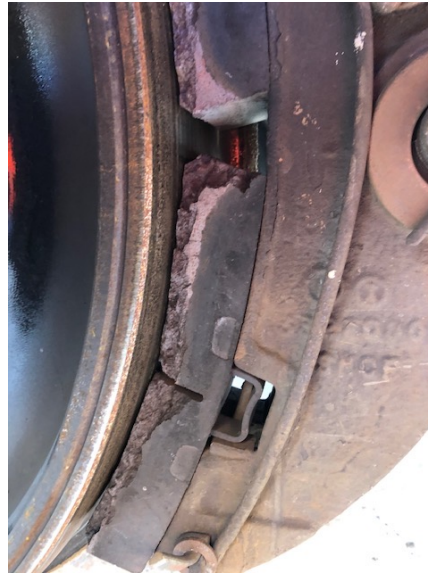
Farbveränderung und  
ausgebrochenes  
Material

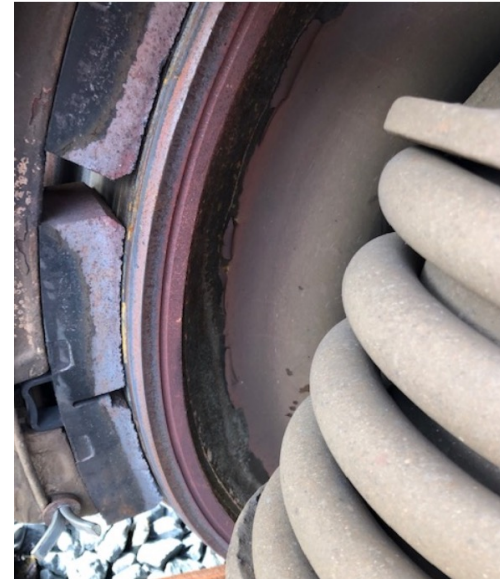
Farbveränderungen an der  
Sohle und verbrannte Farbe  
an der Radscheibe

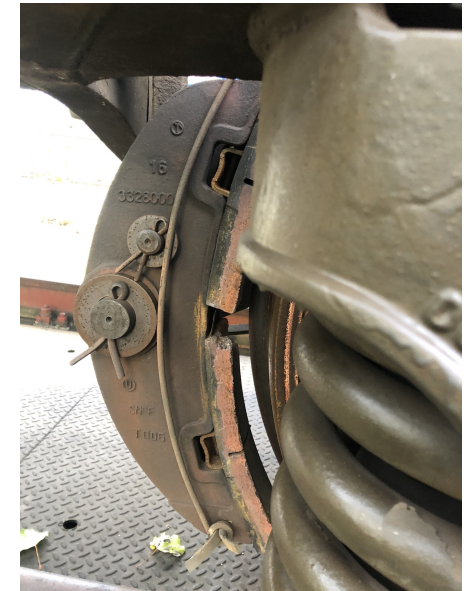
Farbveränderung an  
der Sohle

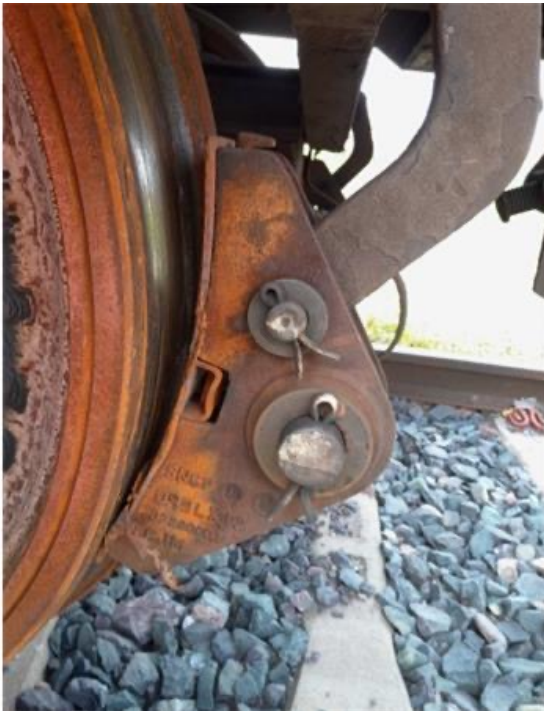
geschmolzene Sohle

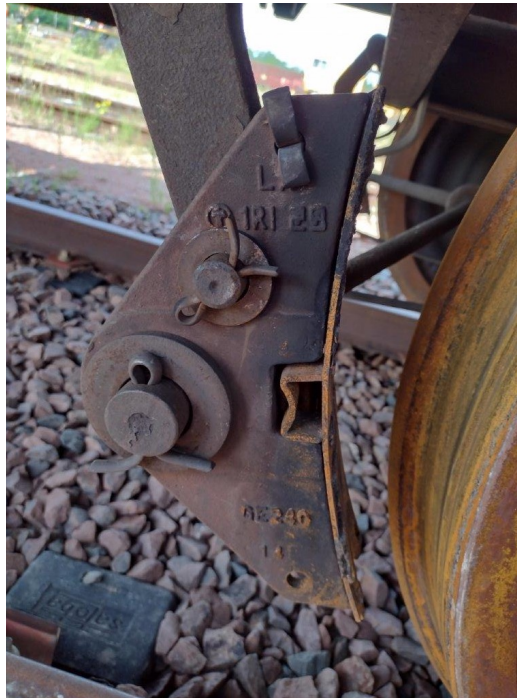
Geschmolzene Sohle

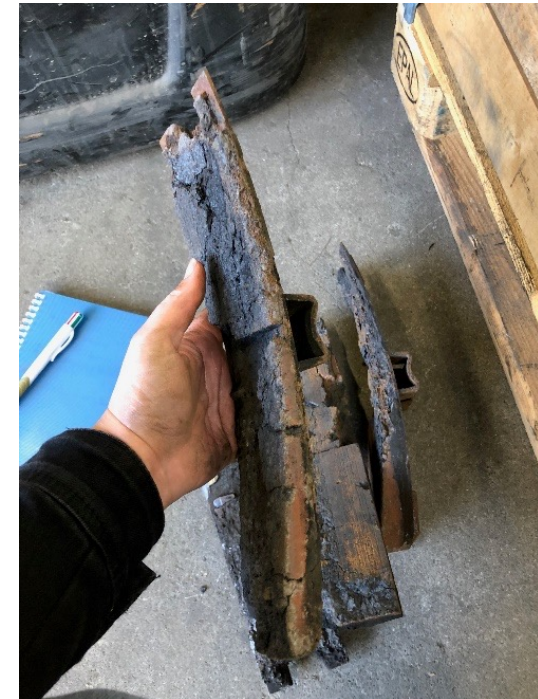
Karbonatisierte Sohle

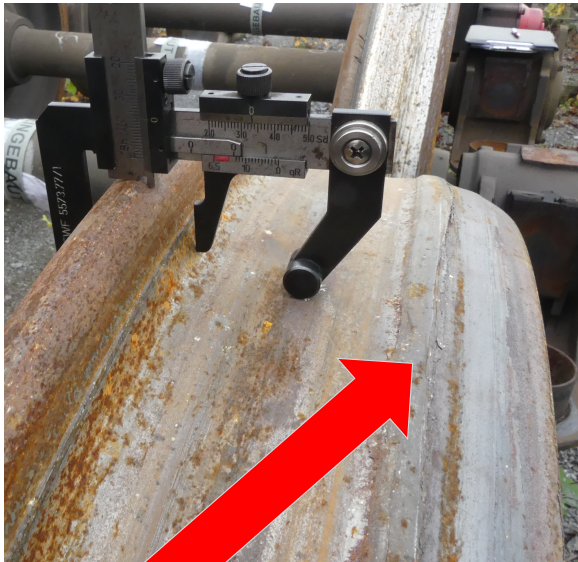
Außergewöhnliche Laufflächenveränderung an der Außenseite der Radoberfläche

| <b>Maßnahmen</b> | <ul style="list-style-type: none"><li>▪ Wechsel des Radsatzes und Übergabe an die Radsatzinstandhaltung im ausgebauten Zustand, Anwendung der Regeln für den Wechsel der Radsätze wie bei Heißläufern</li><li>▪ Anwendung der Maßnahmen nach thermischer Überbeanspruchung, siehe EN 15313 und AVV (ECM)</li></ul> |

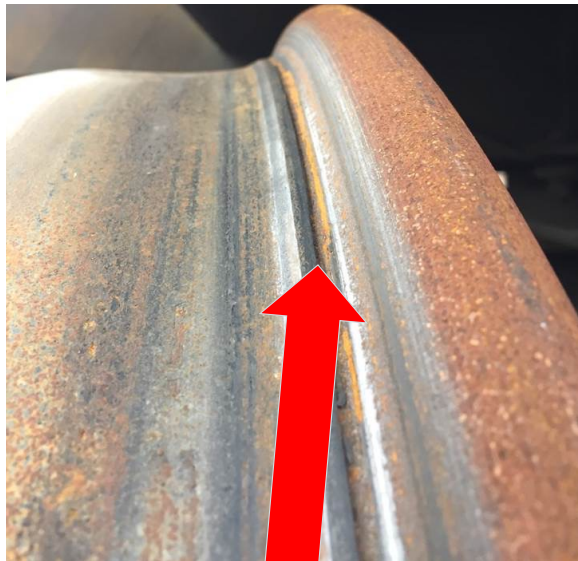
Außergewöhnliche Laufflächenveränderung an dem Spurkranz

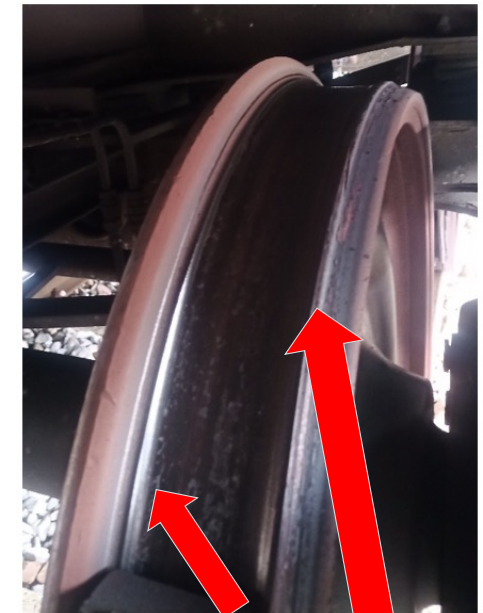
Außergewöhnliche Laufflächenveränderung an der Außenseite der Radoberfläche und am Spurkranz

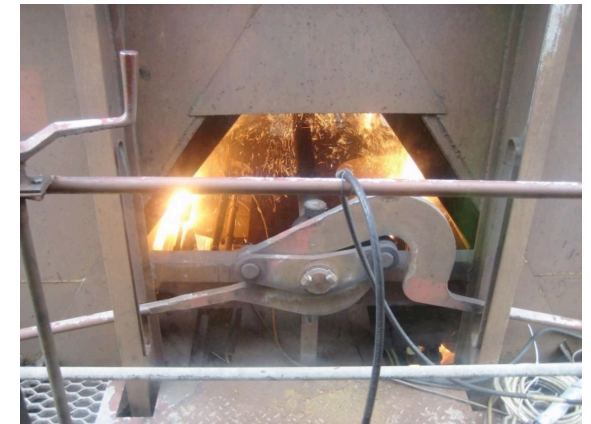
- Vollmaßstäbliche Bremsproben auf dem Prüfstand in Minden nach Prüfprogramm „feste Bremse“ (Programm A6 des UIC-Merkblattes)
- Versuche im Brandlabor zur Beurteilung des Zündstoffpotenzials von ausgetretenem Material auf trockenem Gras
- getestete Sohlen: LL-Sohle IB 116\* und K-Sohle J816 M
- Bewertete Ergebnisse für Fahrzeuge und Infrastruktur bezüglich:
  - Brandschwere durch offene Flammen oder Strahlungswärme
  - Brandschwere durch Funkenflug
  - Brandgefahr durch Emission von ausgebrochenem Klotzmaterial
- Zielsetzung: Schweregradvergleich von Grauguss-Bremssohlen und Verbundstoff-Bremsklotzsohlen hinsichtlich der o.g. Themen
