24. Technische Informationsveranstaltung

Wechselwirkung zwischen Rad und Bremsklotzsohle:

1. Veränderung des Eigenspannungszustandes durch Wärmeeintrag
2. Verformung der Laufflächen
3. Flachstellen und „Aufschieferungen“
4. abrasiver Verschleiß der Lauffläche

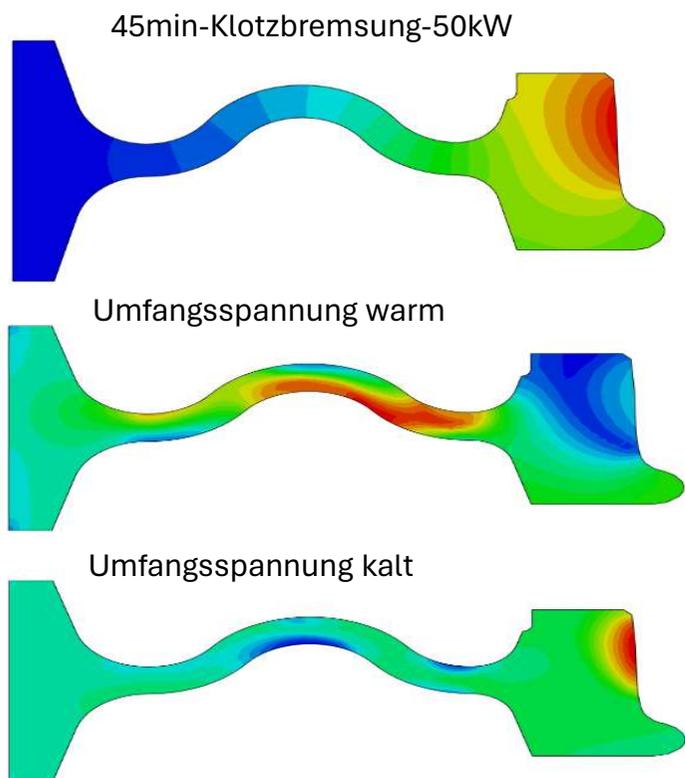
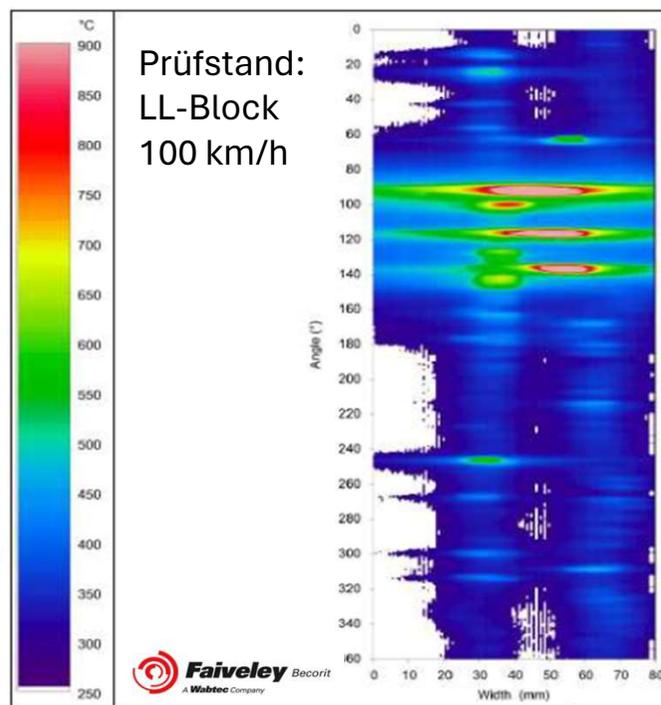
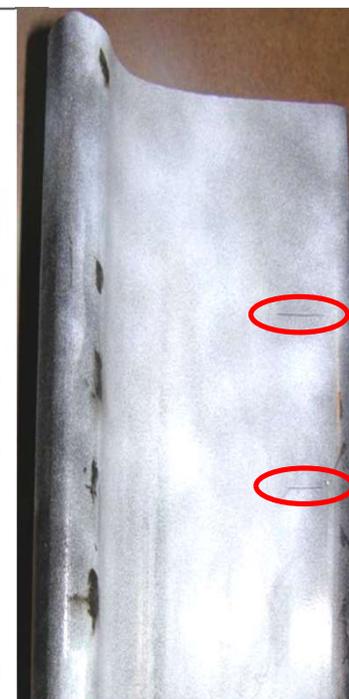
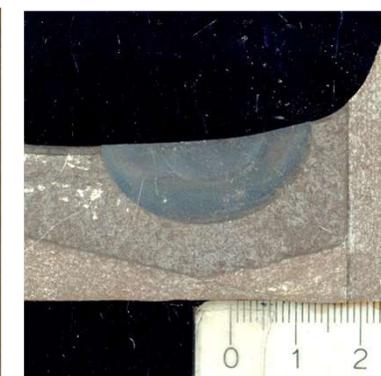
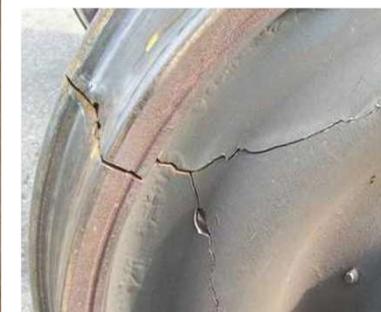
Fall 1: Veränderung des Eigenspannungszustandes durch Wärmeeintrag, Risswachstum und Bruch des Rades

Ursachen:

- lang andauernde Gefällebremsung
- mehrere Stoppbremsungen in kurzer Zeitspanne
- Bremsstörung
- feste Handbremse

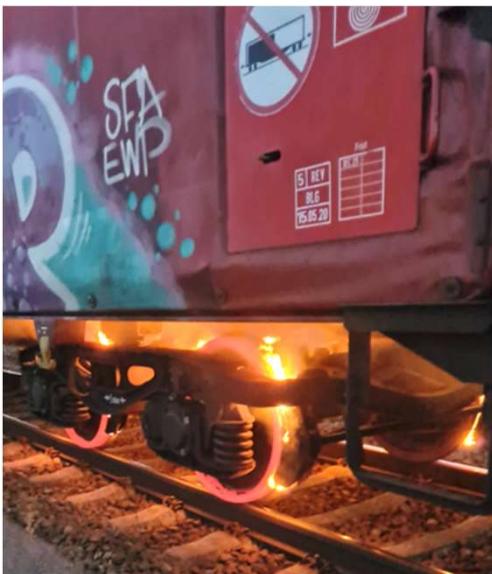
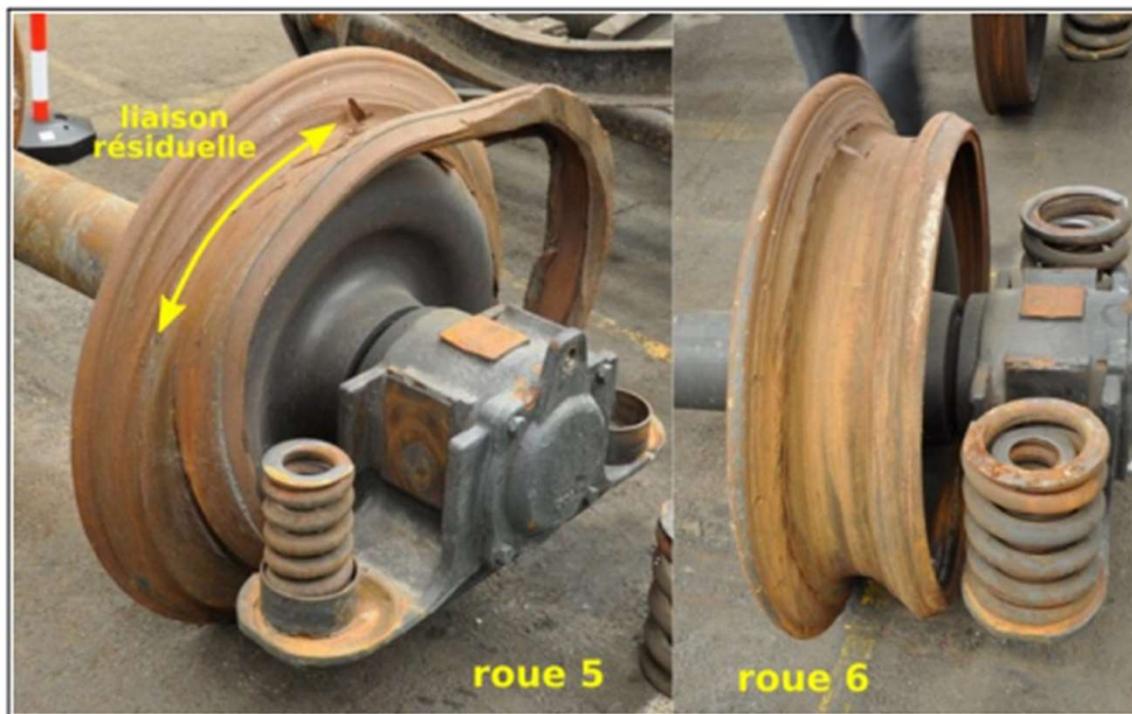
Fall 2: Verformung der Laufflächen durch überlaufende Bremsklötze

Durch „Feste Bremse“ mit LL-Sohlen überhitztes Rad mit anschließender „Warmformgebung“ auf der Schiene.

Ursachen:

- Qualitätsprobleme der Bremsklötze
- Bremsstörung
- feste Handbremse

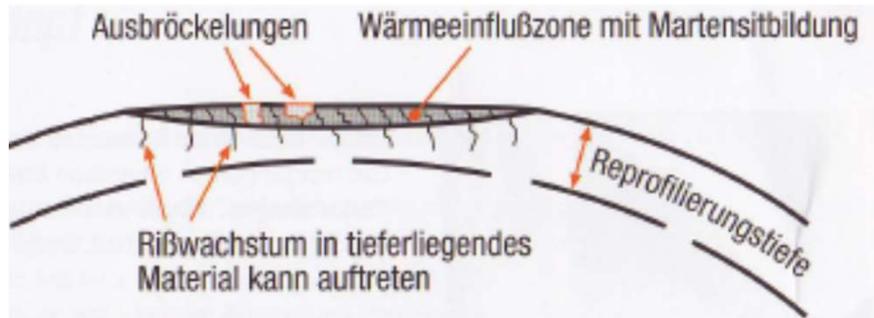
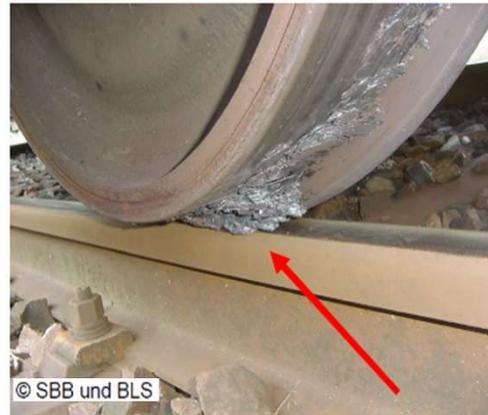
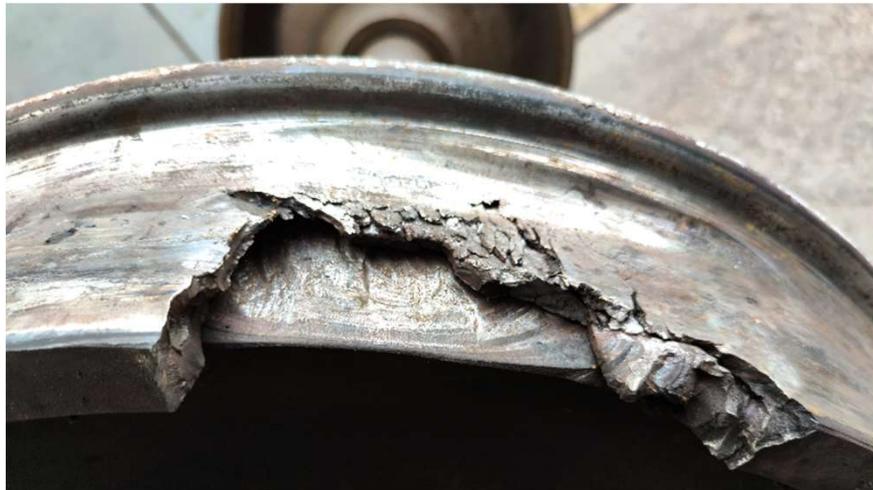
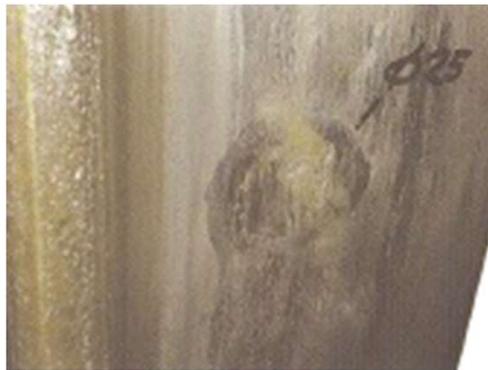
Fall 3: Flachstellen und „Aufschieferungen“ durch blockierte Räder

Ursachen:

- Bremsstörung
- feste Handbremse
- Blockierter Radsatz durch Hemmschuh (einseitig)

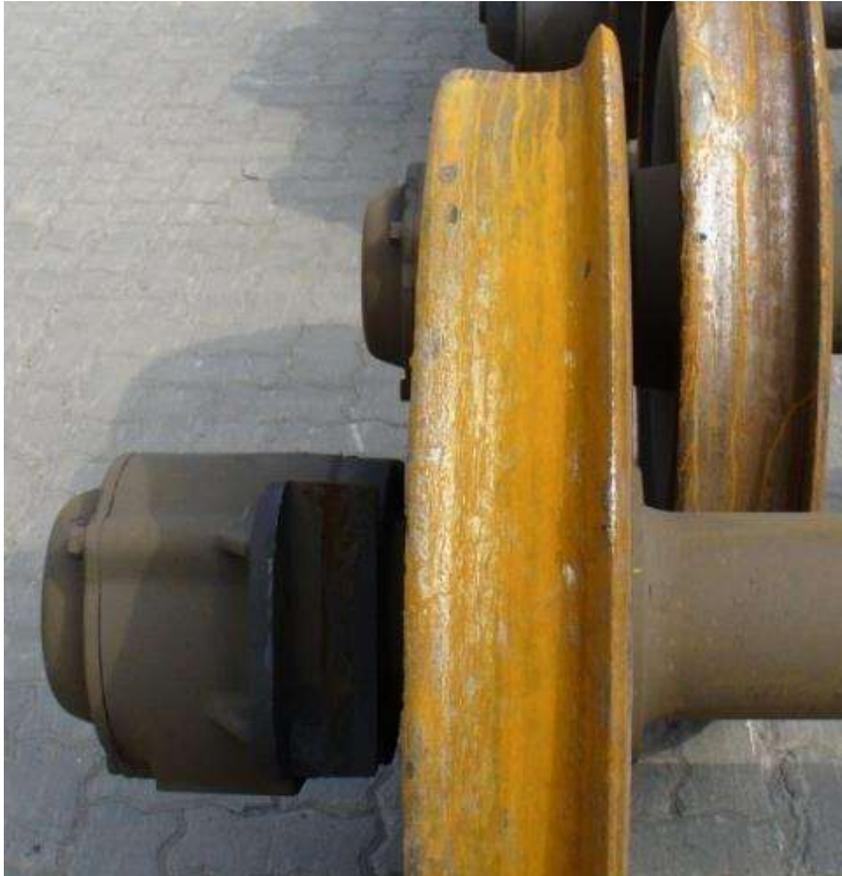
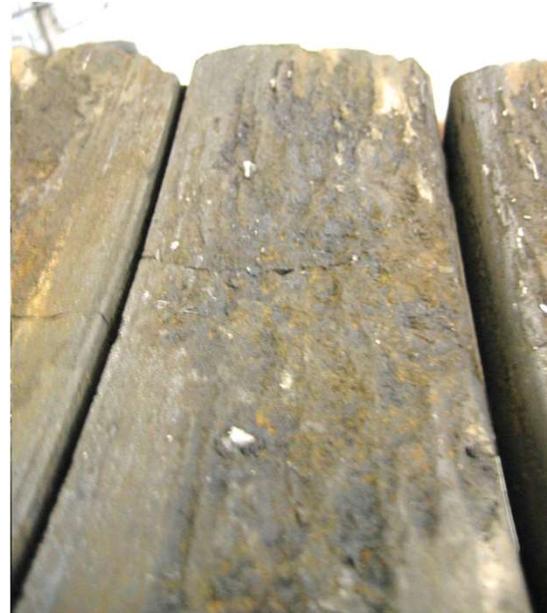
Fall 4: abrasiver Verschleiß der Lauffläche durch Schlackenrückstände in der Bremssohle
„scharf“ gelaufener Spurkranz bei Durchmesserdivergenz vom linken zum rechten Rad

Ursachen:

- Qualitätsprobleme der Bremsklötze
- lang andauernde Gefällebremsung
- mehrere Stoppbremsungen in kurzer Zeitspanne
- Bremsstörung
- feste Handbremse

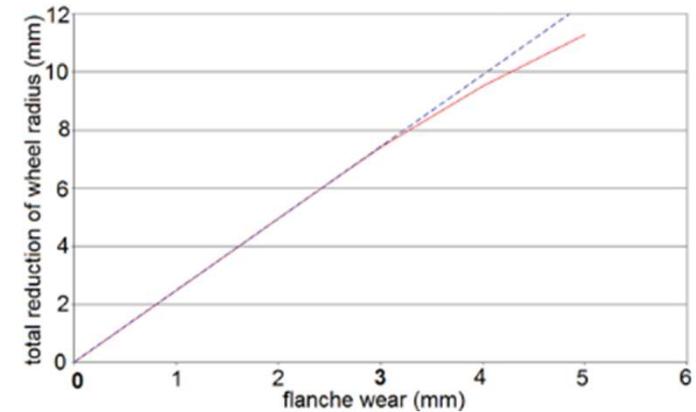
Durchmesserreduktion bei der Reprofilierung von Rädern mit „scharf“ gelaufenem Spurkranz
