Profil- und Werkstoffpaarung für einen optimalen Rad-Schiene- Kontakt

Rückblick und aktuelle Trends

18.06.2025 | Berlin | DB Systemtechnik GmbH | Dr. Katrin Mädler, Thomas Kolbe,

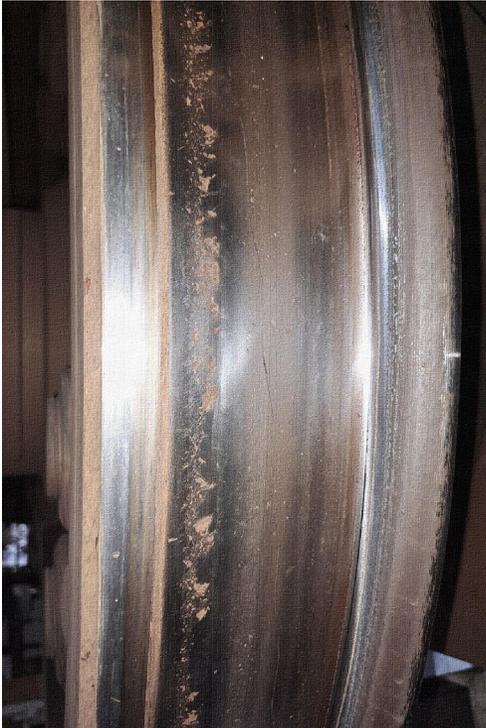
ICE1 TK

Schäden durch Rollkontaktermüdung (RCF) in der Radlauffläche

- nach 36 Tkm, das gab es 30 Jahre lang nicht!

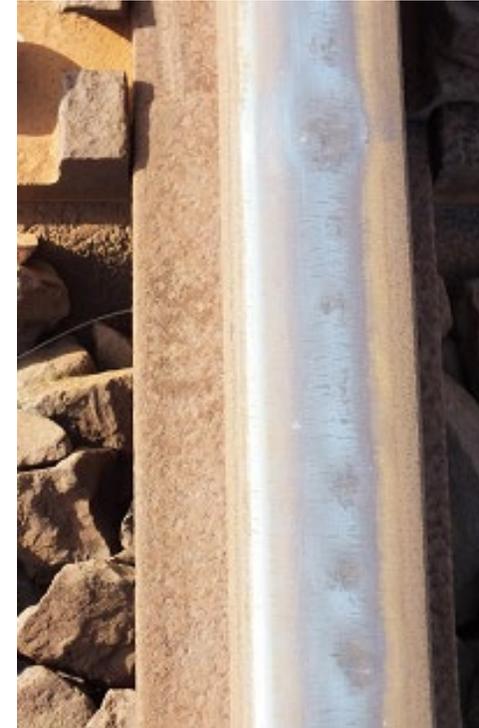
Hindenburgdamm

RCF-Schäden in der Schienenfahrfläche

- 1.246 Einzelfehler auf 500 m Gleis – (Seriensquats)

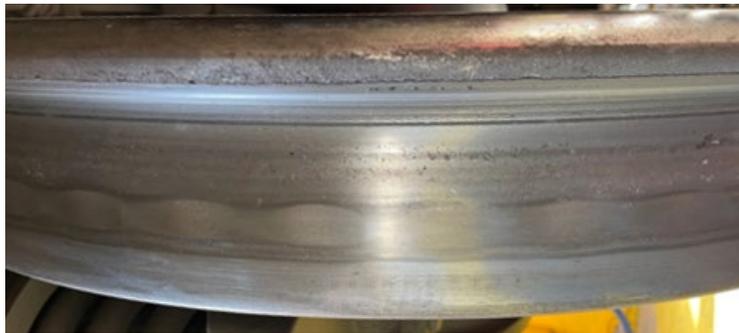
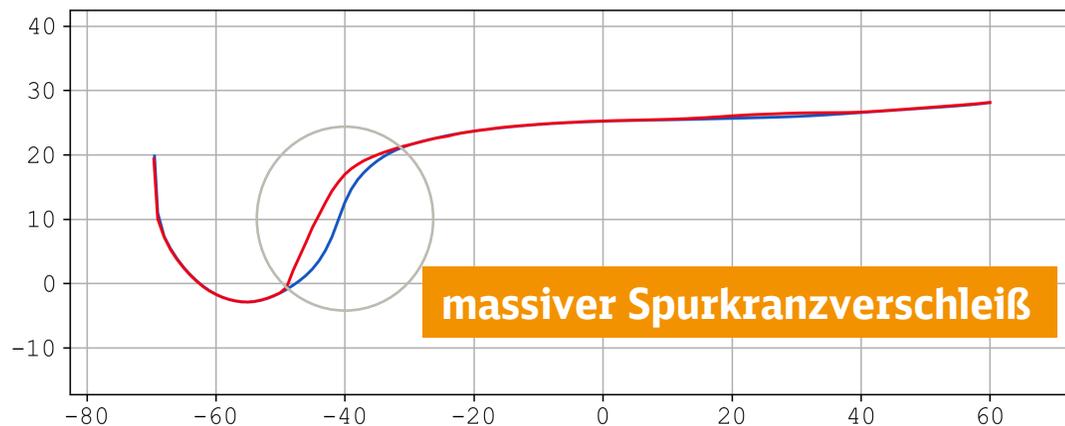
Schwarzwaldbahn

Spurkranzverschleiß und Radpolygonisierung

- Lärm, Vibrationen

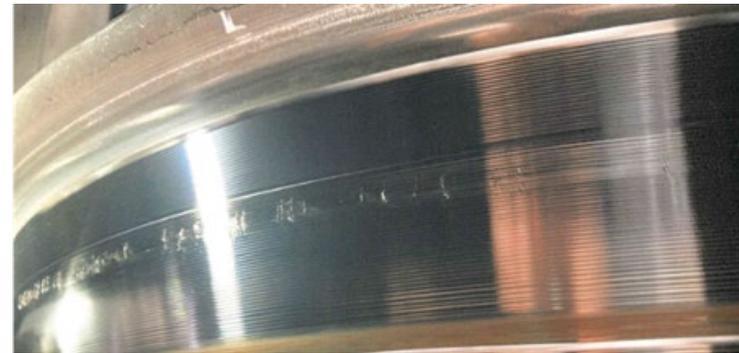
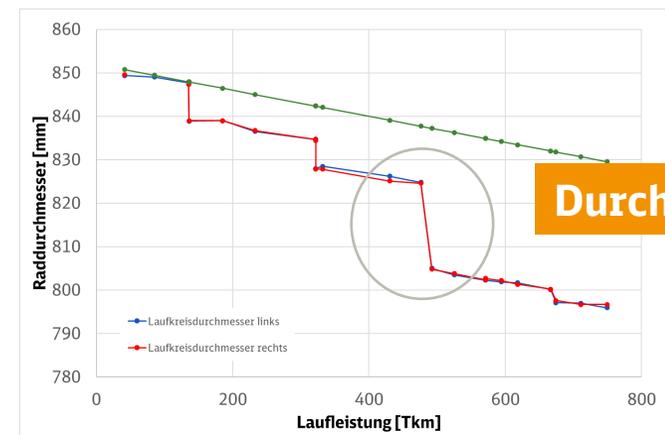
Höllentalbahn

Tiefe der Laufflächenschäden

- bis zu 20 mm bei einer Rad-Reprofilierung

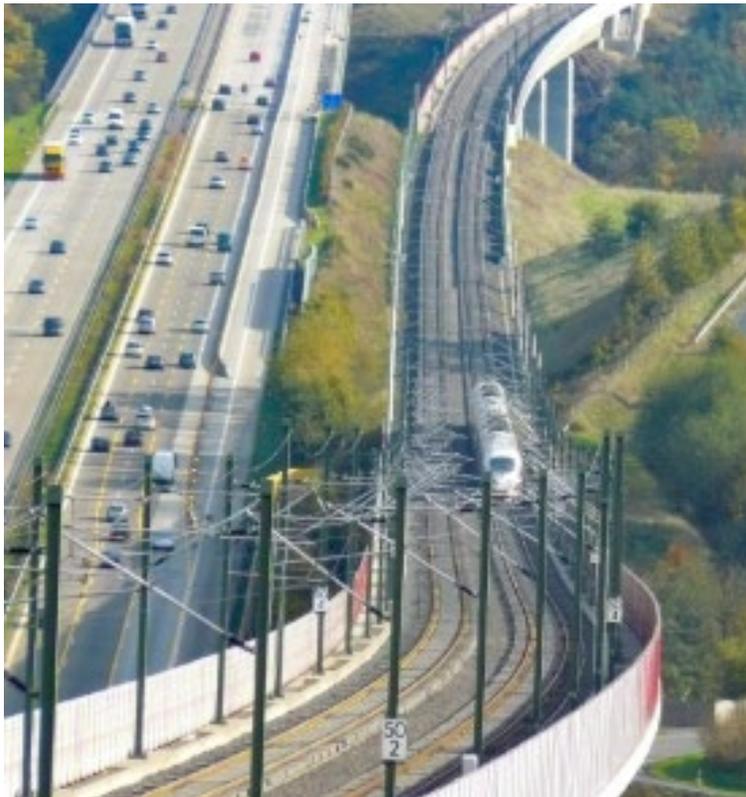
Schnellfahrstrecke Köln-Rhein/Main

- Liegedauer der Schienen nur 8 Jahre!

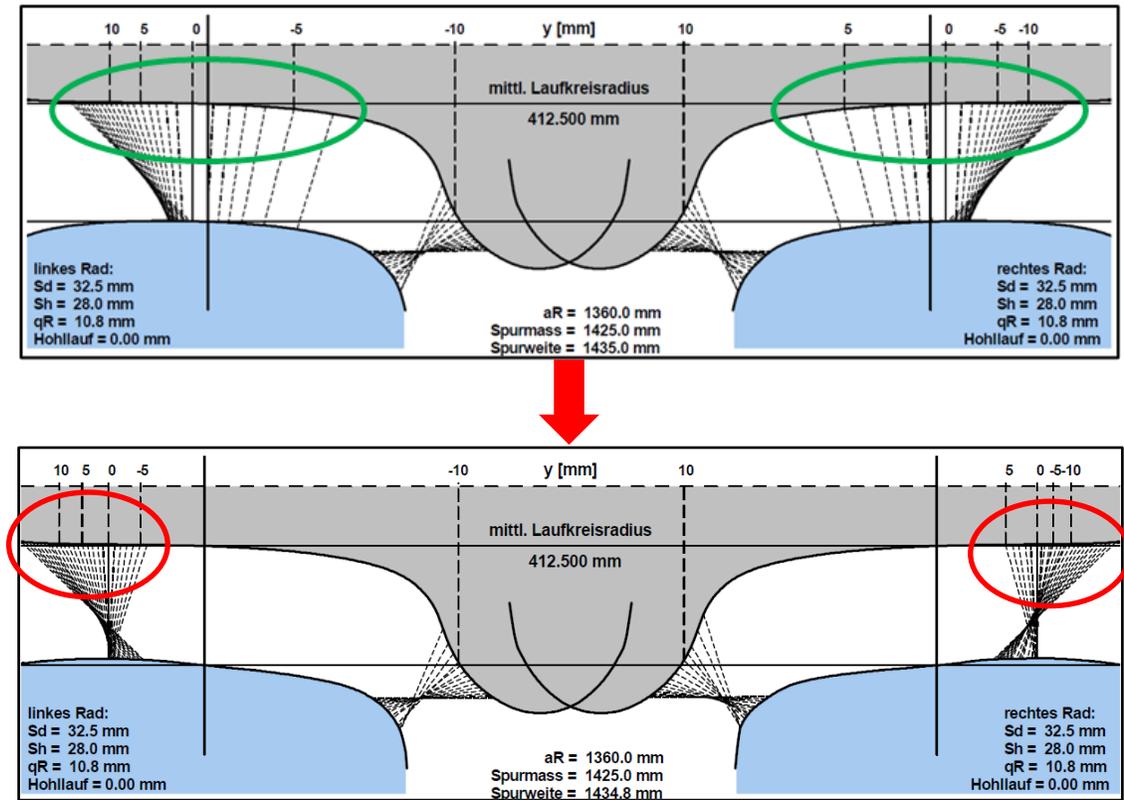
Alle Schnellfahrstrecken der DB InfraGO

- Veränderungen in der Berührgeometrie

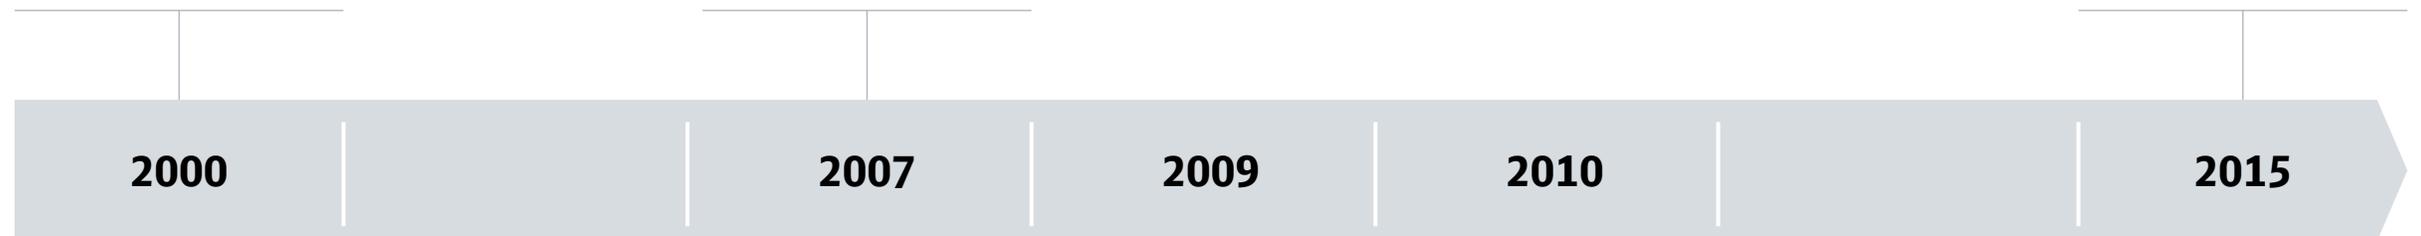
Schienenprofil 60E2

- Einführung bei Neuschienen

Schienenprofil 54E4

Radprofil S1002

- verschleißt nicht mehr formstabil!

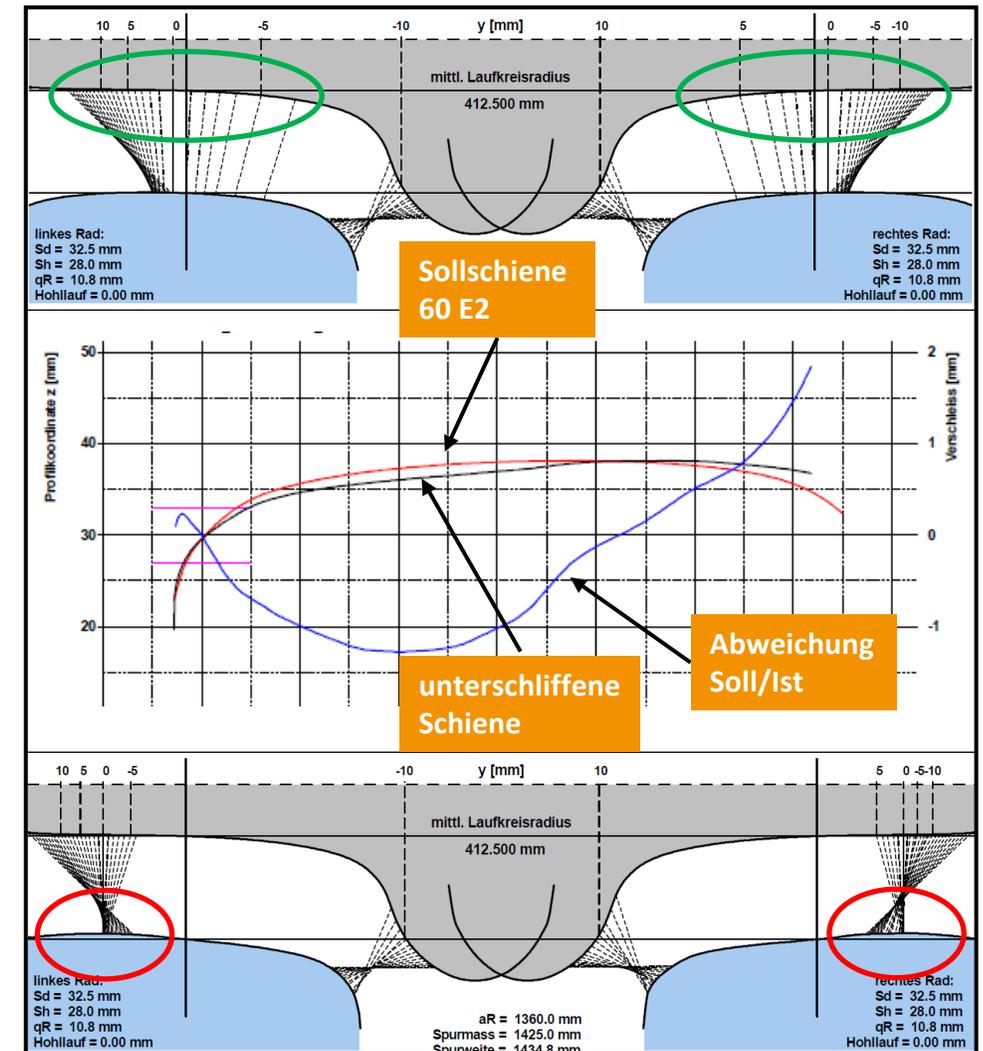
Schienenbearbeitung und Berührgeometrie Rad/Schiene

- **Gewollter Effekt:** Unterschleifen der Schienenfahrkante um wenige Zehntel mm (Minustoleranzen), dadurch Vermeidung der Berührung
- **Ungewollter Nebeneffekt:** Fahrfläche bis Schienenkopfmittle > **-1mm unterschliffen** (max. Toleranz -0,6 mm)
- **Ursache:** keine bzw. unzureichende Qualitätskontrolle und keine Korrektur des Schienenkopfprofils
- **Folge:**
 - Berührungspunkte allesamt in einem **sehr kleinen Kontaktgebiet** konzentriert
 - **max. Flächenpressungen** verdoppelt: vorher **800 MPa**, heute > **1.500 MPa**
 - Veränderung des Fahrverhaltens
 - **Massive Zunahme von RCF-Schäden** an Schiene und Rad

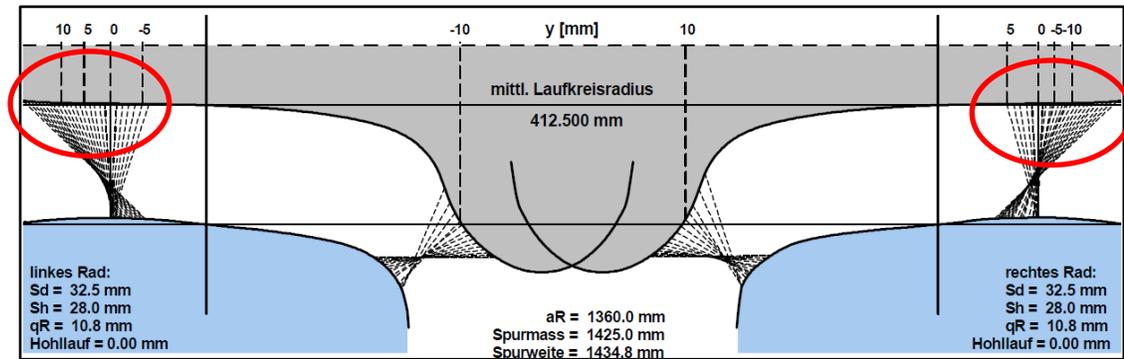
Alle Schnellfahrstrecken der DB InfraGO

- Veränderungen in der Berührgeometrie

Auswirkungen der veränderten Berührgeometrie auf den Fahrspiegel

- **Ursache:** nicht ausreichende Überwachung der Qualität des geschliffenen Schienenkopfprofils
- **Folge:** Abweichungen vom Sollprofil 60E2

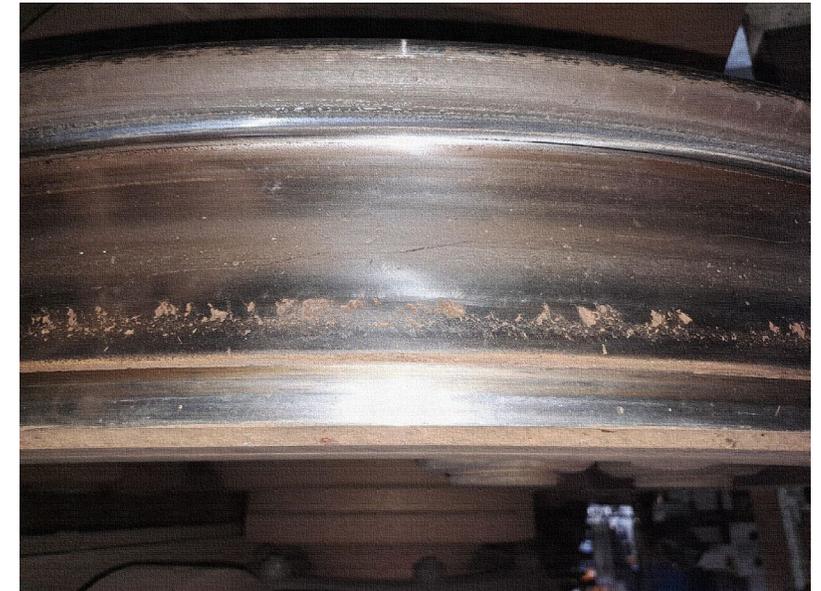
Auswirkungen auf das Rad

- Verändertes Verschleißprofil S1002
- RCF-Schäden in der Radlauffläche

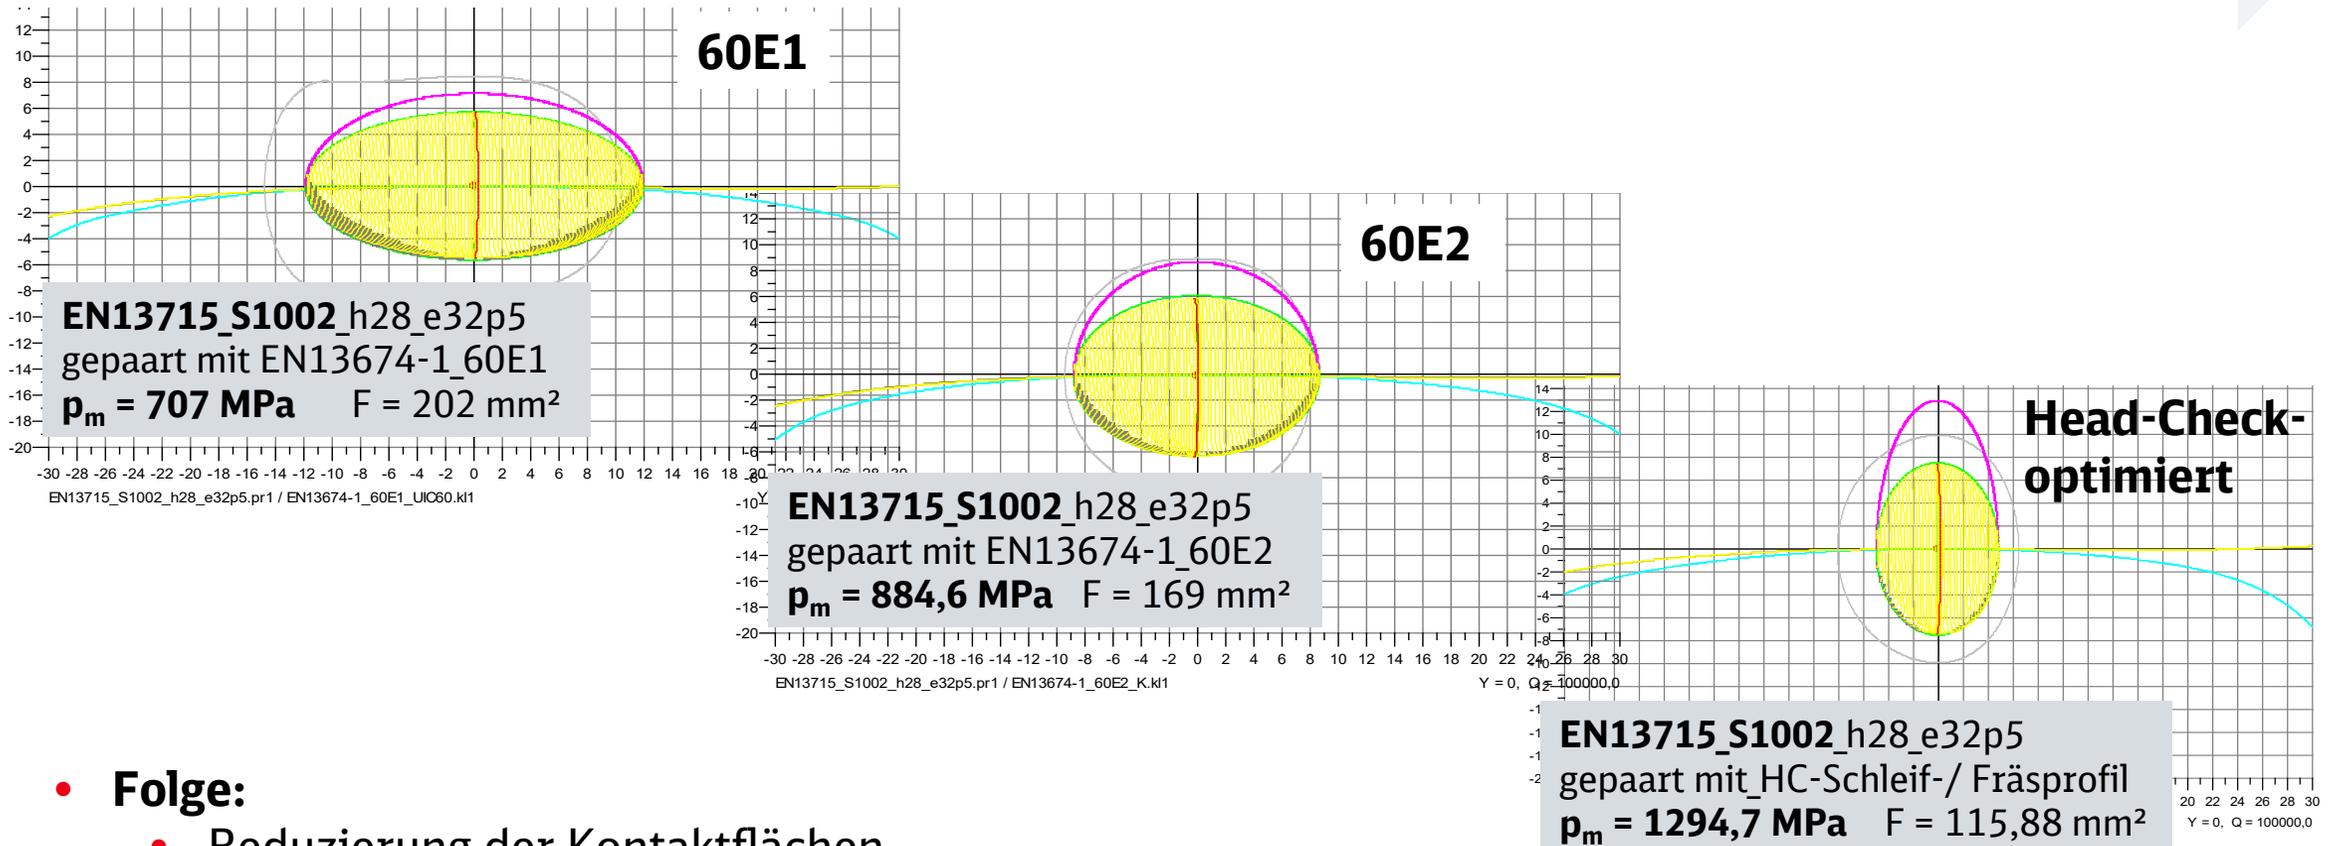
Veränderungen des Schienenquerprofils und der Kontaktfläche Rad-Schiene

- **Folge:**
 - Reduzierung der Kontaktflächen
 - Erhöhung der Flächenpressung und Kontaktspannungen

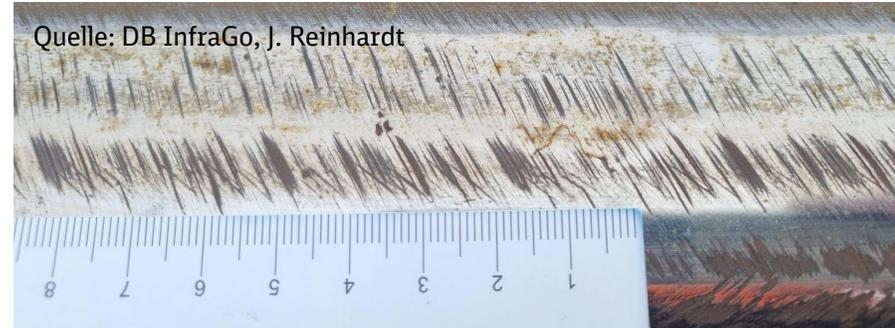
- Außenschiene mit Bogenradius: 3.700 m
- UT-Prüfung, Befund: F1-Fehler (Serienfehler)
- 4 Monate zuvor geschliffen
- Querprofilmessung ergab formstabilen Verschleiß
- **Fazit:** schlechte Berührgeometrie hier nicht Ursache für die RCF-Schäden (Seriensquats)

Grobes
Schleifbild

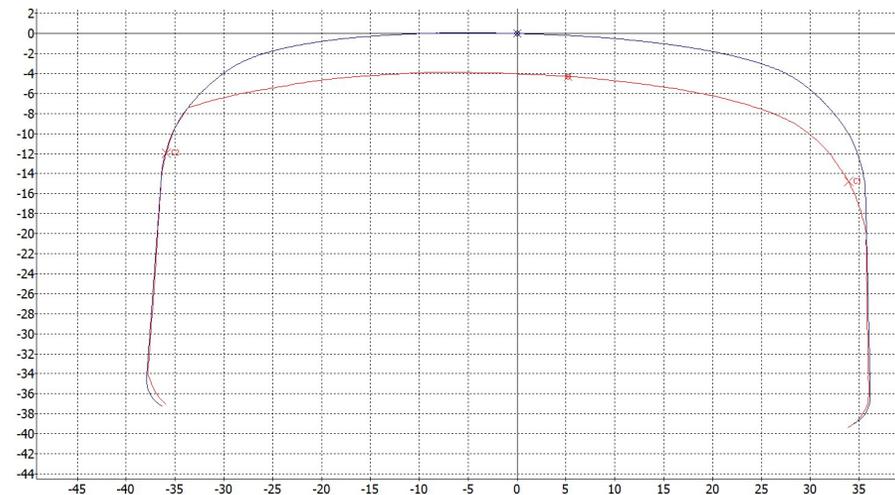
Schienenquerprofil
mit formstabilem
Verschleiß

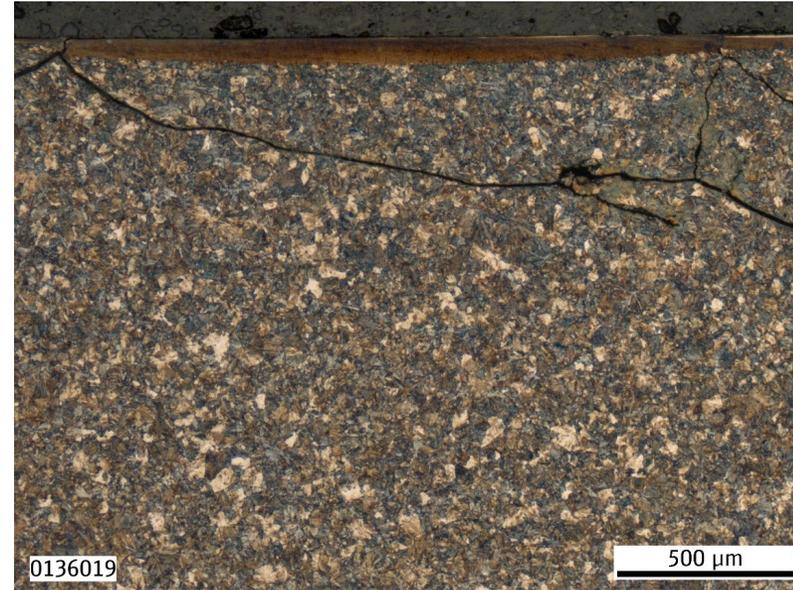
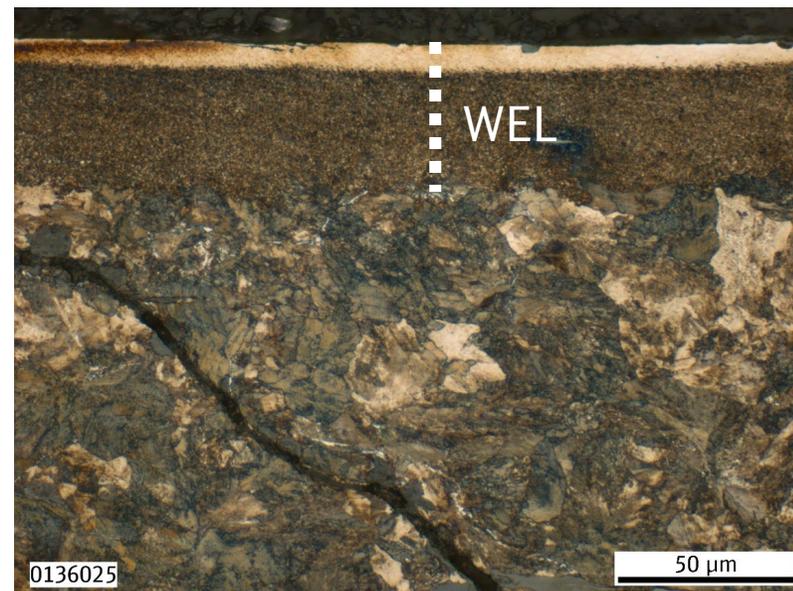
- **Ergebnis:**
 - Massive Gefügewandlungen (White Etching Layer, WEL) in der Schienenfahrfläche, Indiz für starken Schlupf
- **Schadensbegünstigend:**
 - Verwendung kopfgehärteter Schienen (R350HT) bei Bogenradius von 3.600 m (Standardgüte R260 vorgeschrieben)
 - R350HT verschleißresistenter, **aber** kerbempfindlicher, größere Rissgefahr bei Gefügewandlung (Defekt)
- **Fazit:**
 - **Ursache** für die Seriensquats: **starker Schlupf**

WEL in der Schienenfahrfläche in Längsrichtung

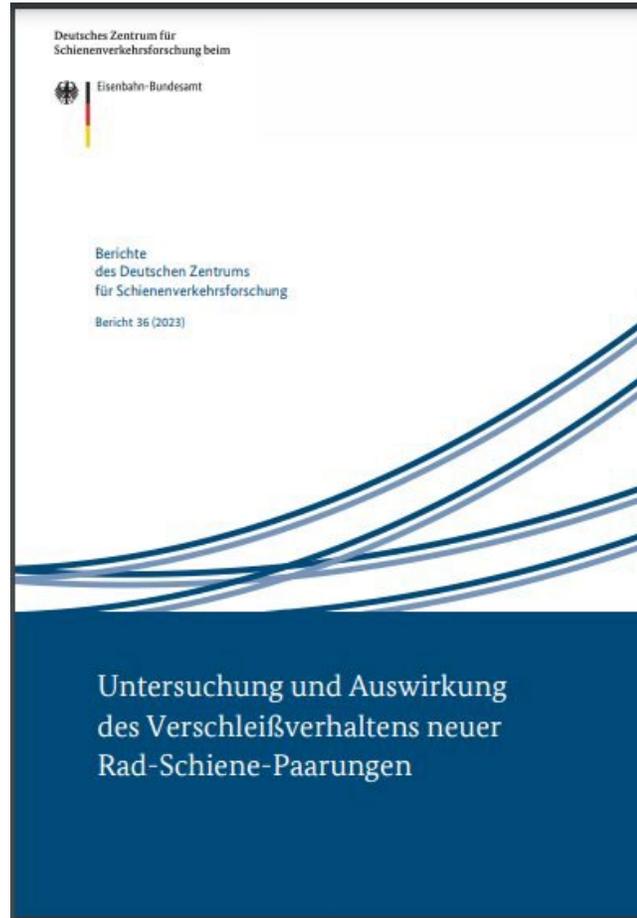
Untersuchung und Auswirkung des Verschleißverhaltens neuer Rad-Schiene-Paarungen

- **Maßnahmen und Handlungsoptionen** zur Weiterentwicklung des Gesamtsystems Rad-Schiene mit dem Ziel der Verbesserung der Berührgeometrie und des Verschleißverhaltens
- Entwicklung einer **Bewertungsmatrix** der Maßnahmen und Handlungsoptionen aus **Systemsicht**

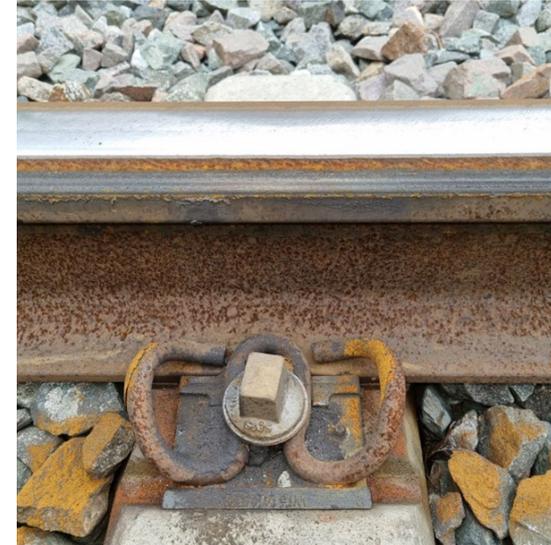
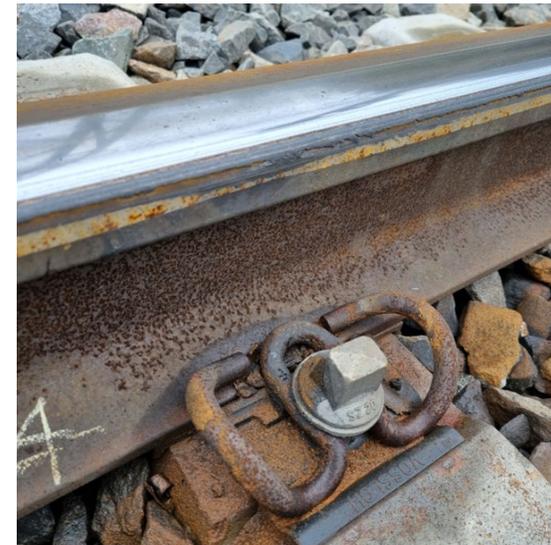
Optimierte Schieneninstandhaltung

Ziel: größere Berührflächen, niedrigere Kontaktspannungen, höhere Liegedauer der Schienen

- Insbes. für die Schienenkopfbearbeitung während des Neuschienenschleifen und in der Regel-Instandhaltung
- **Quantität** der Schienenkopfbearbeitung entscheidend
- **So viel wie nötig** zur vollständigen Entfernung der Risse, aber **so wenig wie möglich** zum Erhalt des Schienenkopfprofils !

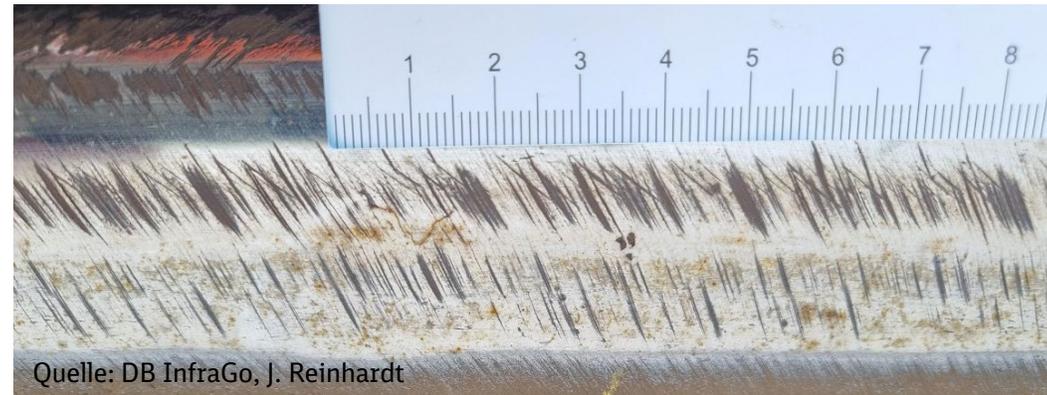
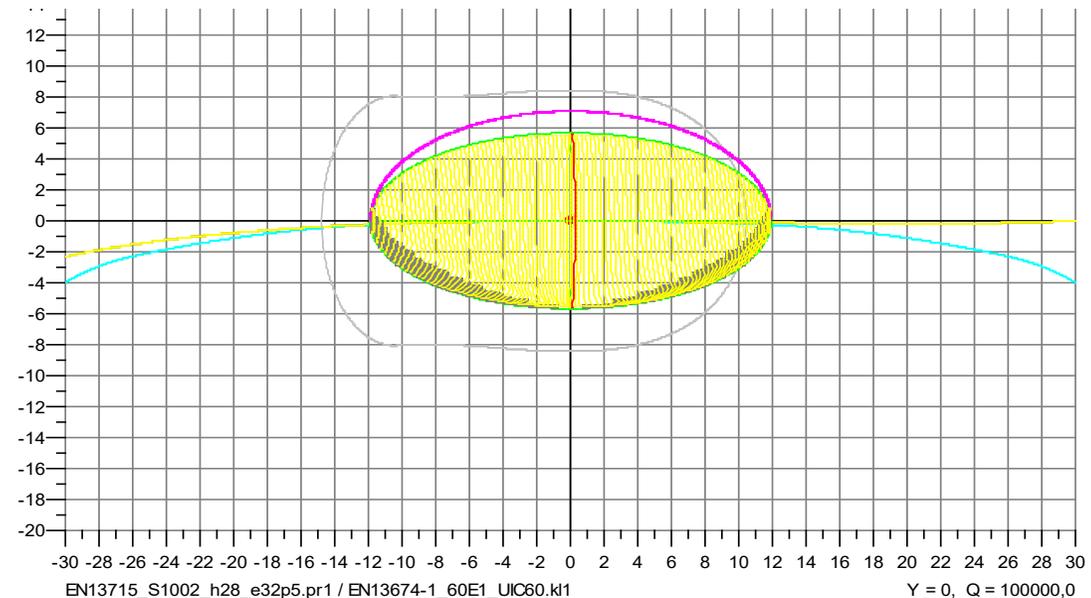
Optimiertes Schienenprofil

Ziel: größere Berührflächen, niedrigere Kontaktspannungen

- Insbesondere für die Schienenkopfbearbeitung während des Neuschienenschleifens und in der Regel-Instandhaltung
- **Qualität** der Schienenkopfbearbeitung entscheidend
- **Qualitätssicherung:** Schienenquer-Profil, Oberflächenrauheit
- **online-Monitoring** der Schienenbearbeitung
- **Datenmanagement**

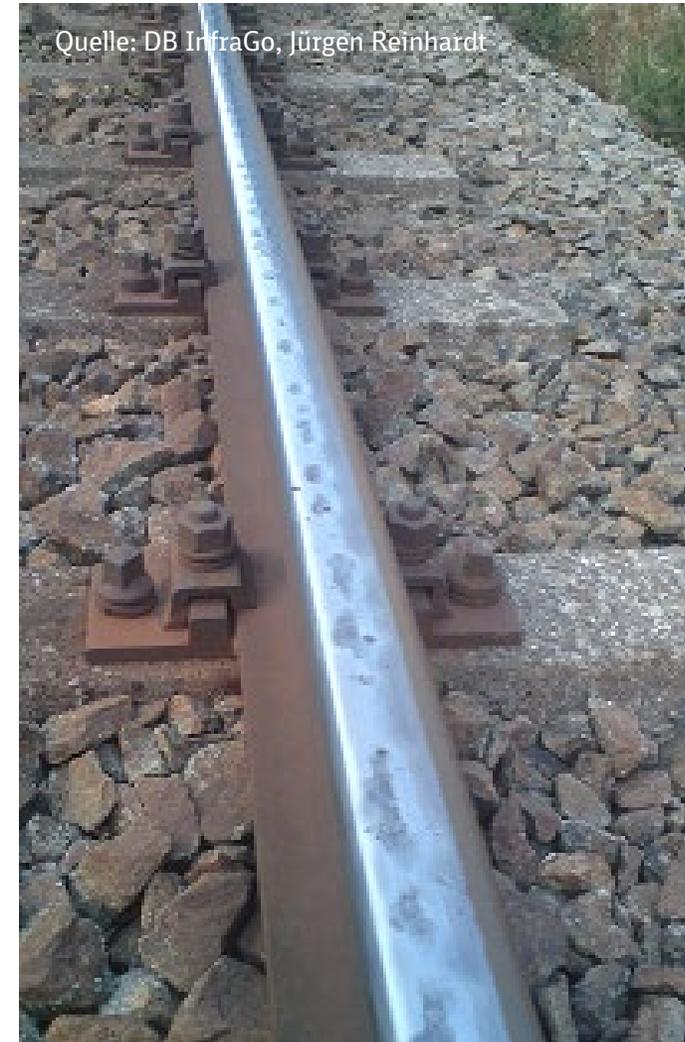
Optimale Schienenwerkstoffe

Ziel: höherer Verschleißwiderstand und höhere Liegedauer der Schienen

- Unterschiedliche Schienenwerkstoffe im Bogen und in der Geraden sinnvoll, im DB-Regelwerk bereits verankert
 - im Bogen mehr Verschleiß, in der Geraden weniger
 - Keine kopfgehärteten Schienen im geraden Gleis wegen Kerbempfindlichkeit
 - Sonst Gefahr von RCF-Schäden (Serien-Squats)
